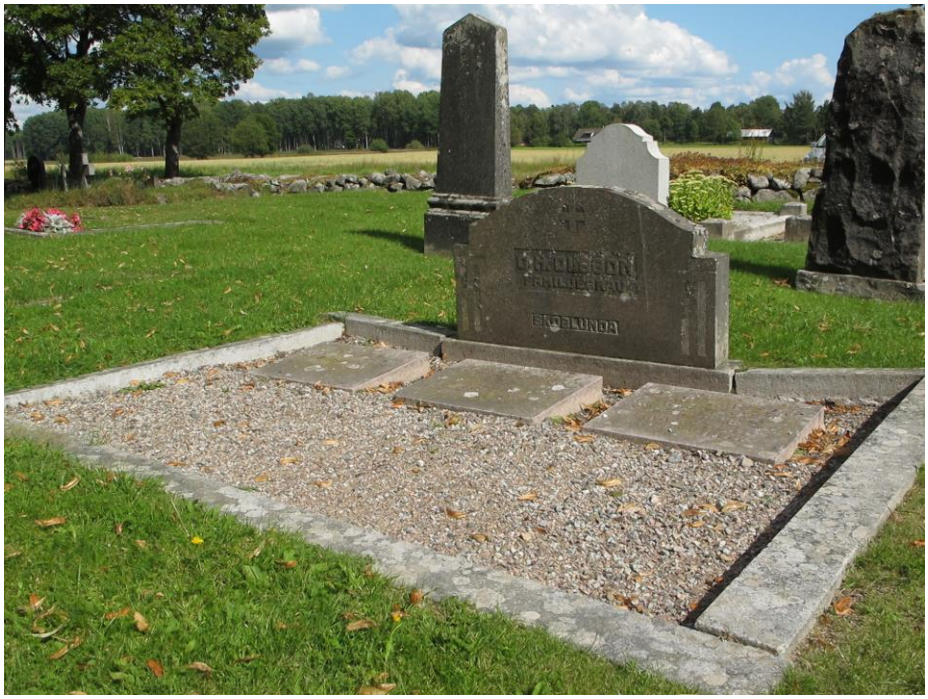
Bild

Kyrkogård Gräve	
Läge Grupp III	**Gravplatsnr** 6	**Årtal**
Gravvårdens typ Stående sten	**Gravvårdens höjd** 70 cm	**Gravvårdens material** Granit
Plantering/växtmaterial	**Omgärdning** Stenram	**Ytmaterial** Grus
Inskription C.H. OLSSON FAMILJEGRAV SKOGLUNDA		**Inskriptionstyp** Förhöjd, polerad
		Titel

Skador
Sättning, mossa/lav

Beskrivning
Bred låg sten med svagt rundat krön. Stenens övre del är dekorerat med ett grekiskt kors i cirkel.

Kulturhistoriskt värde
Grusgrav med stenram, en bland fler i välbevarad del av kyrkogården. Gravvården kan återanvändas i sin helhet, endast framsidan på stenen får omarbetas.

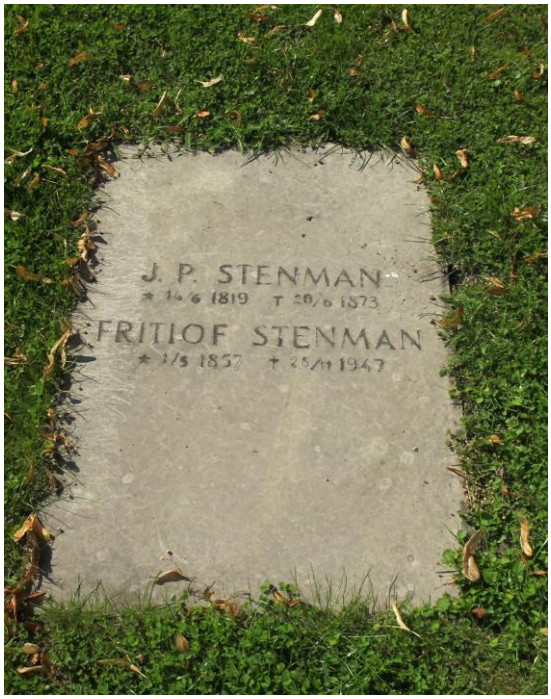
Bild

Kyrkogård Gräve	
Läge Grupp III	**Gravplatsnr** 9-10	**Årtal**
Gravvårdens typ Liggande sten	**Gravvårdens höjd** 90 cm	**Gravvårdens material** Kalksten
Plantering/växtmaterial	**Omgärdning** Del av stenram.	**Ytmaterial**
Inskription J.P. STENMAN F 14/6 1819 D. 20/6 1873 FRITIOF STENMAN F 1/5 1857 D 28/11 1947		**Inskriptionstyp** Försänkt, svart **Titel**

Skador
Stor del av stenramen är borta.

Beskrivning
Kvadratisk slät häll av kalksten. Vården har omgärdats av en stenram tillsammans med grav nummer 8.

Kulturhistoriskt värde
Större familjegrav med stenar av kalksten, omgärdad av stenram.
